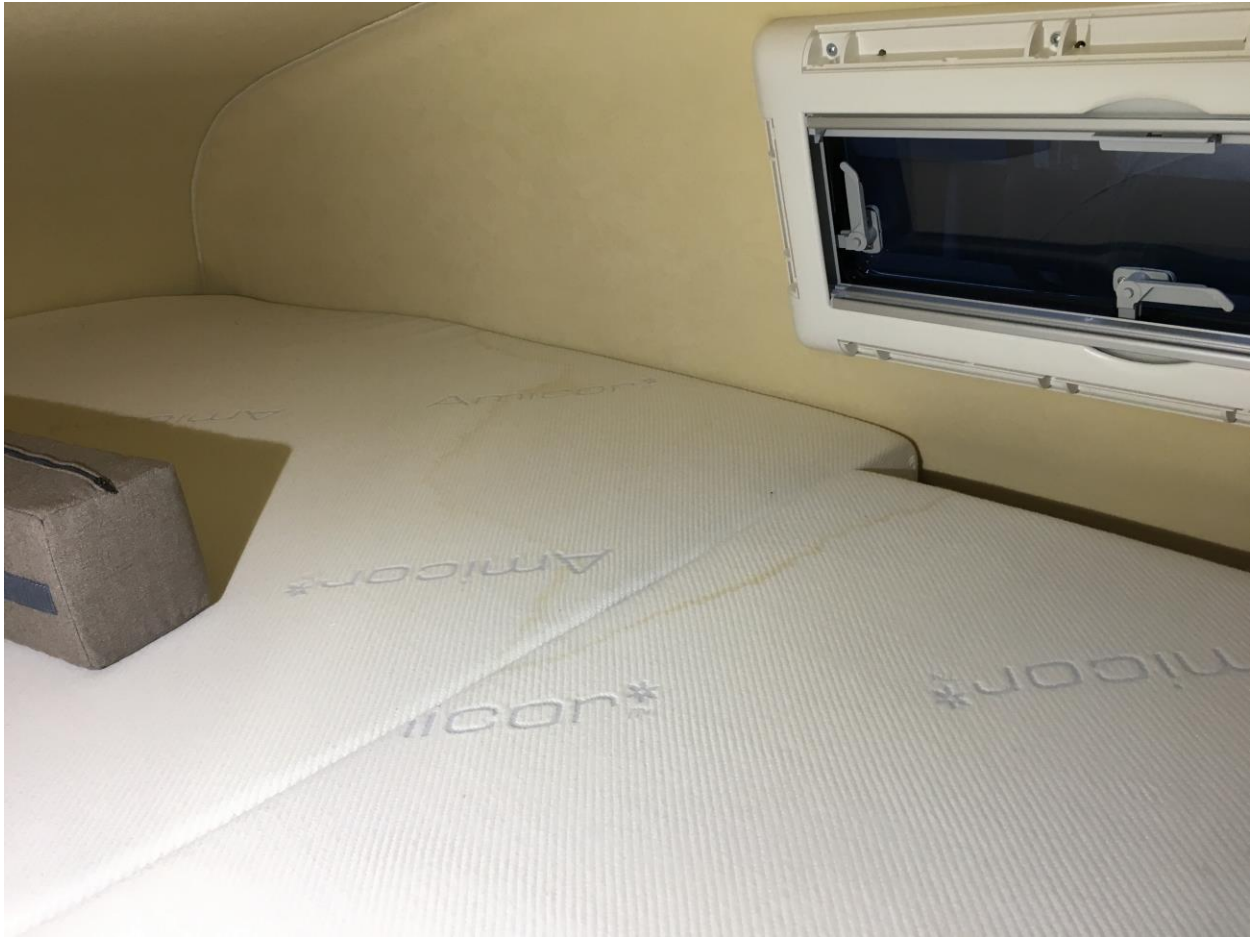
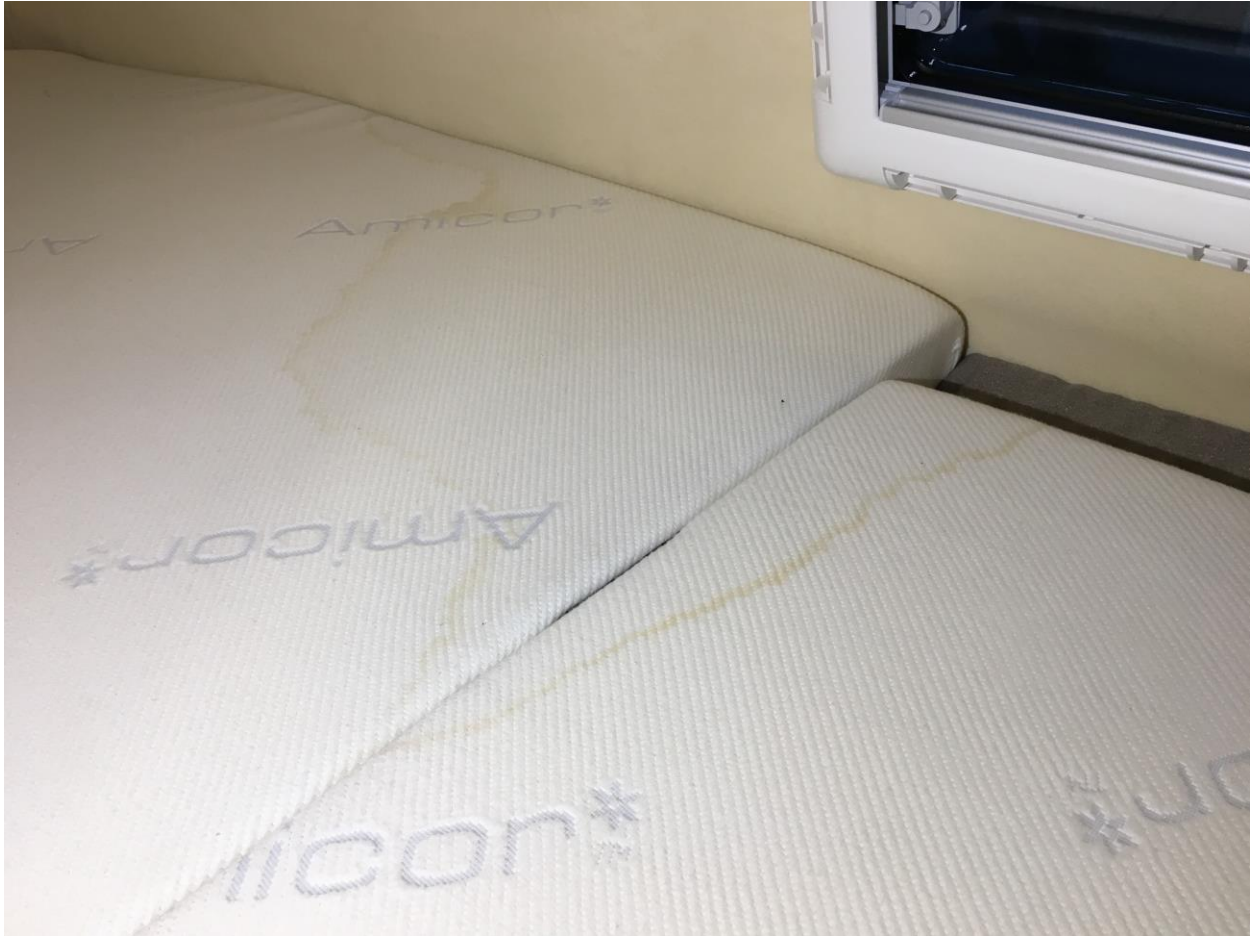
Wasserflecken auf beiden Matratzen – Seitenwand war komplett nass. Matratze hat Wasser förmlich angezogen.

Ich bitte um umgehende Beseitigung des Mangels und den Tausch der Matratzen sowie einen Vermerk für ggf später Beanstandung im Fall von Schimmelbildung oder Durchrostung in diesem Bereich.

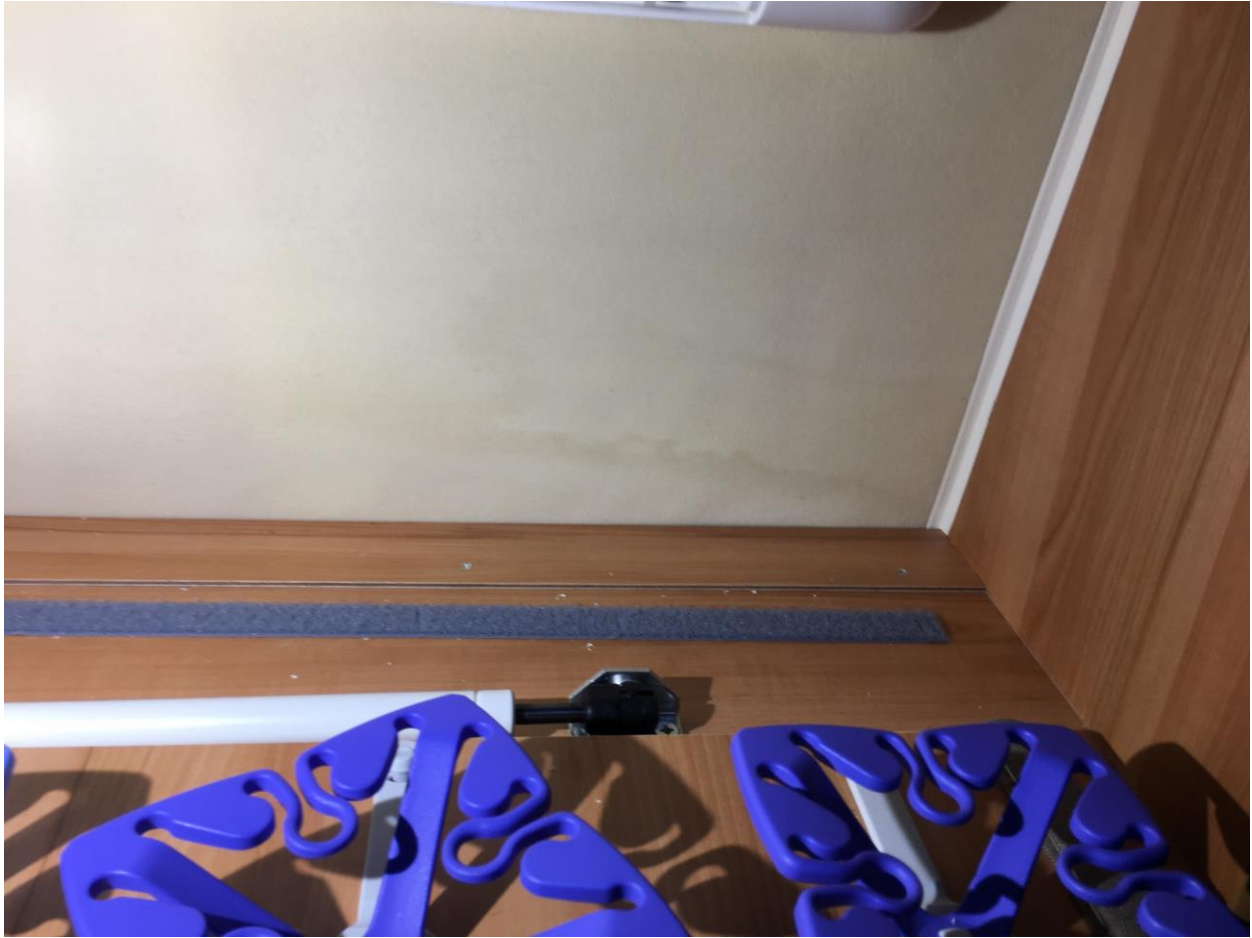
Auch der graue Keil (Mitte rechts im Bild) war komplett nass – daher auch die Wasserflecken dann hinter dem Keil.

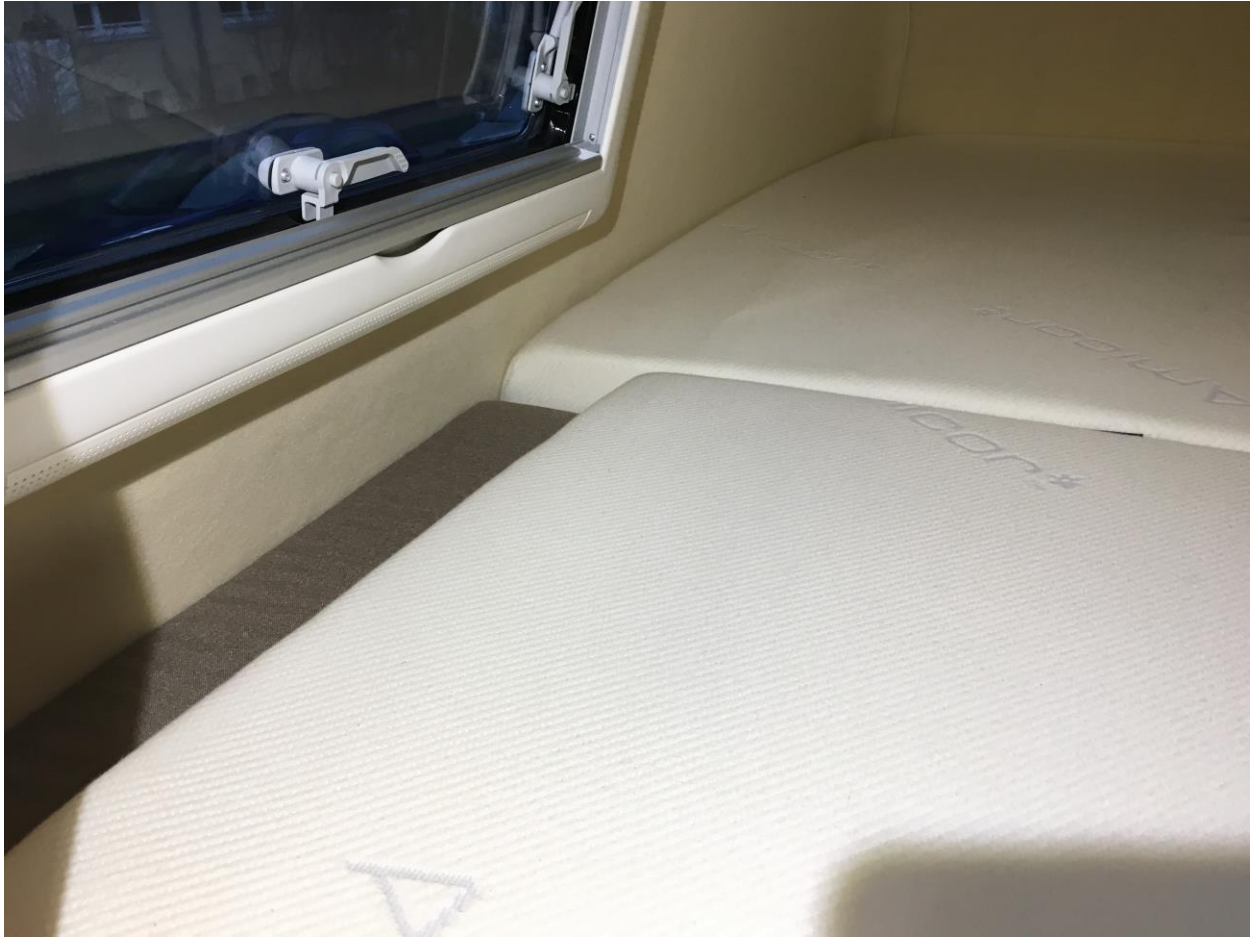
Brett ebenfalls komplett mit Wasser benetzt – inkl Klett

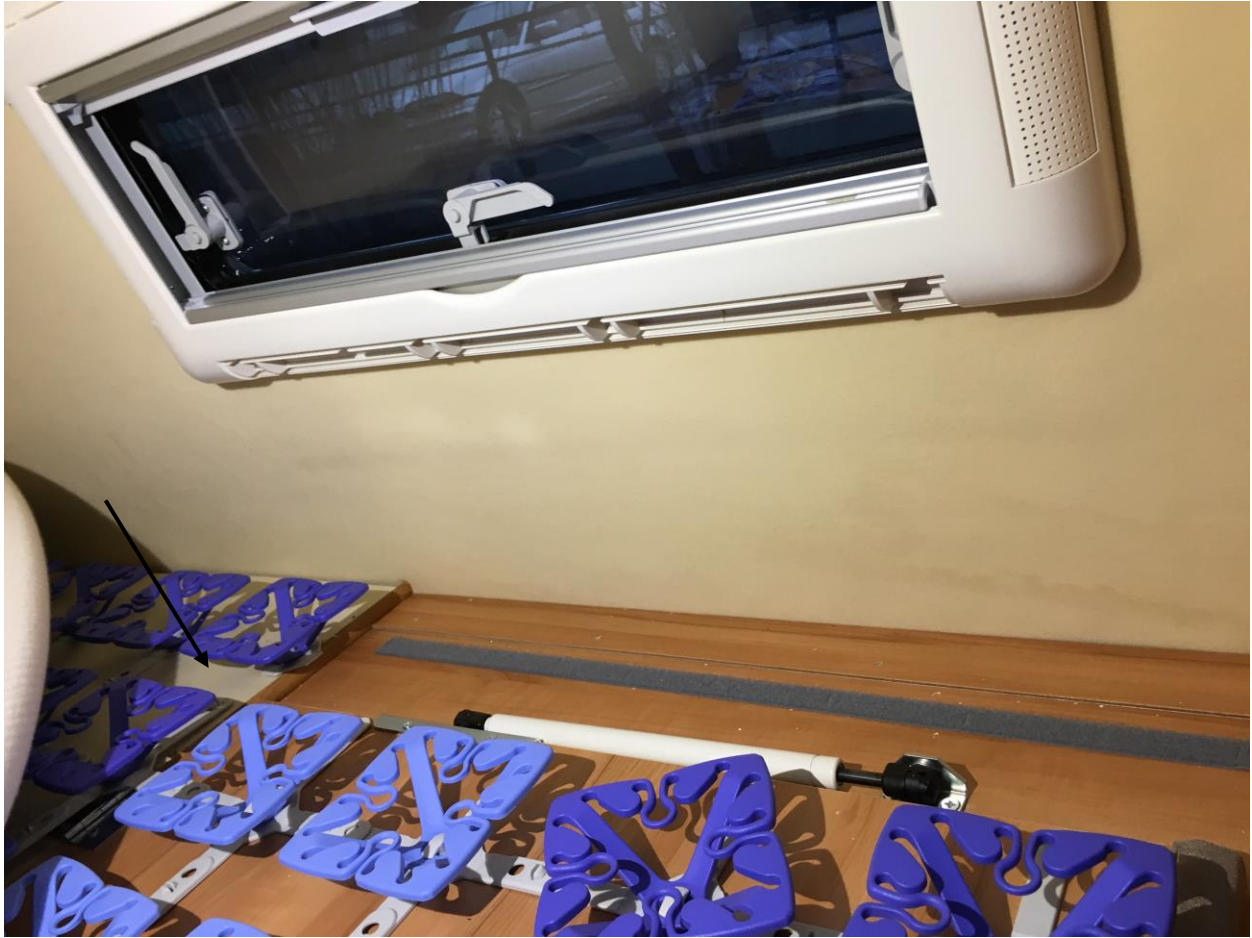
Linke Seite scheint OK

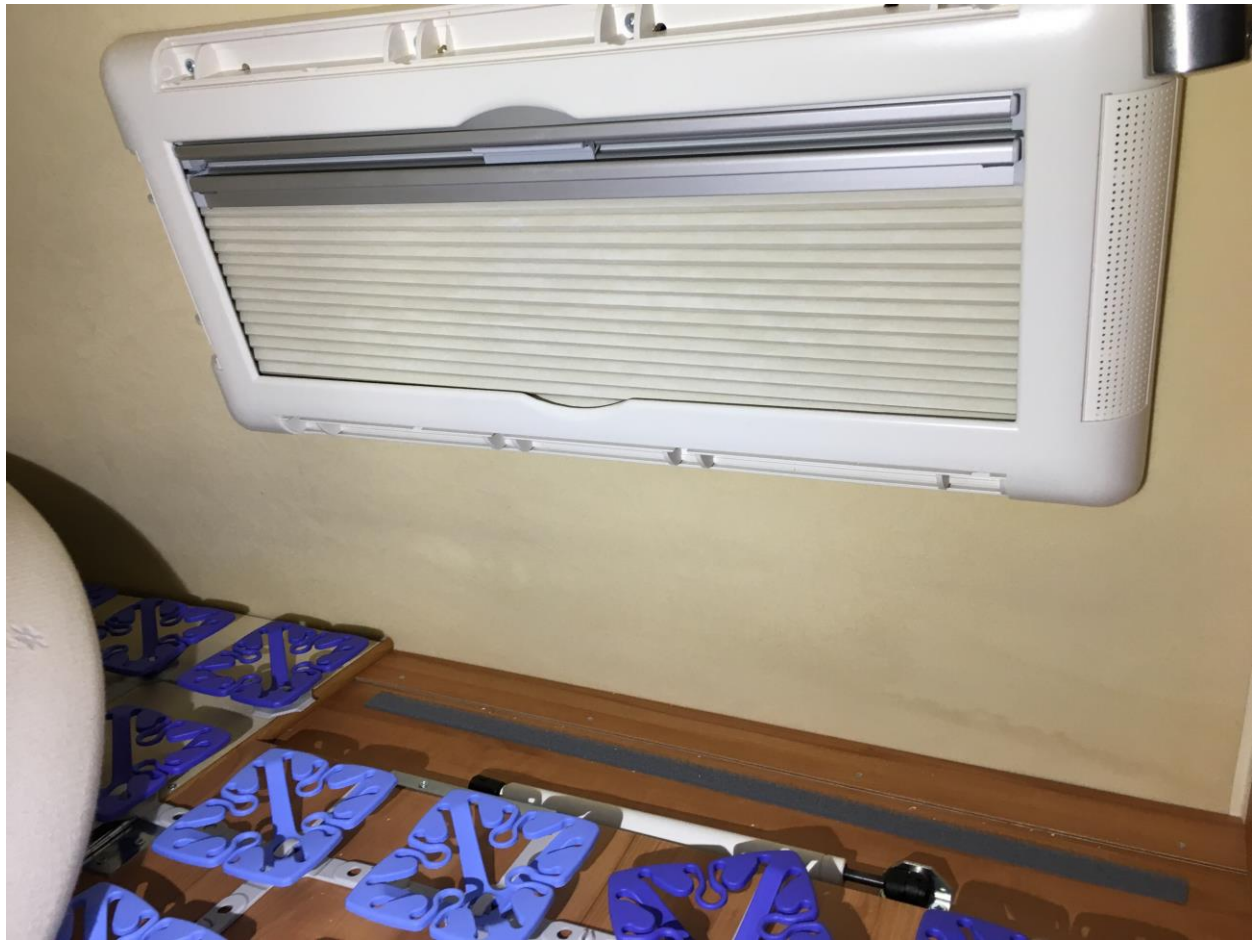
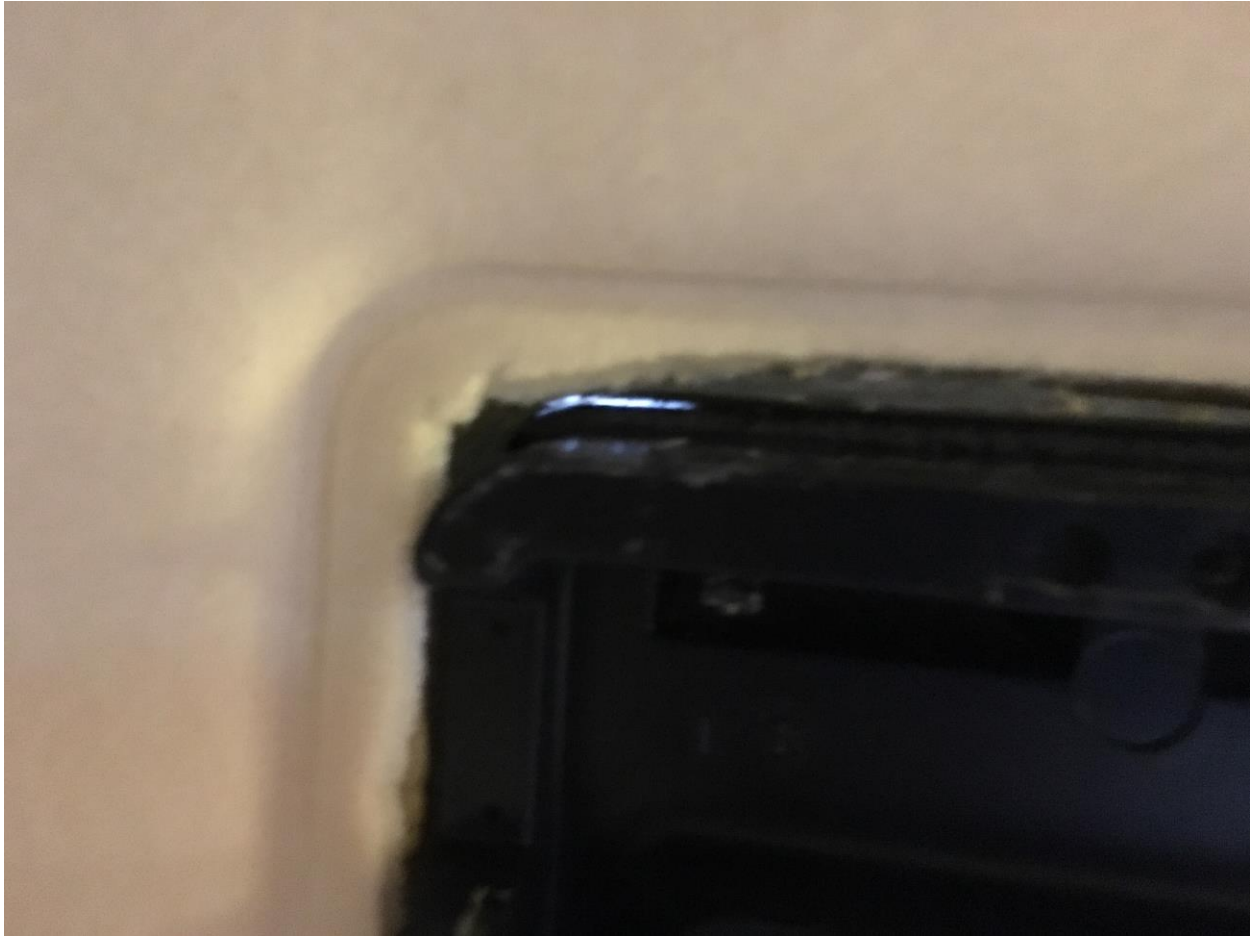
Sperrholz hat sich gewellt – ist nun wieder in einem akzeptablen Zustand zurückgegangen

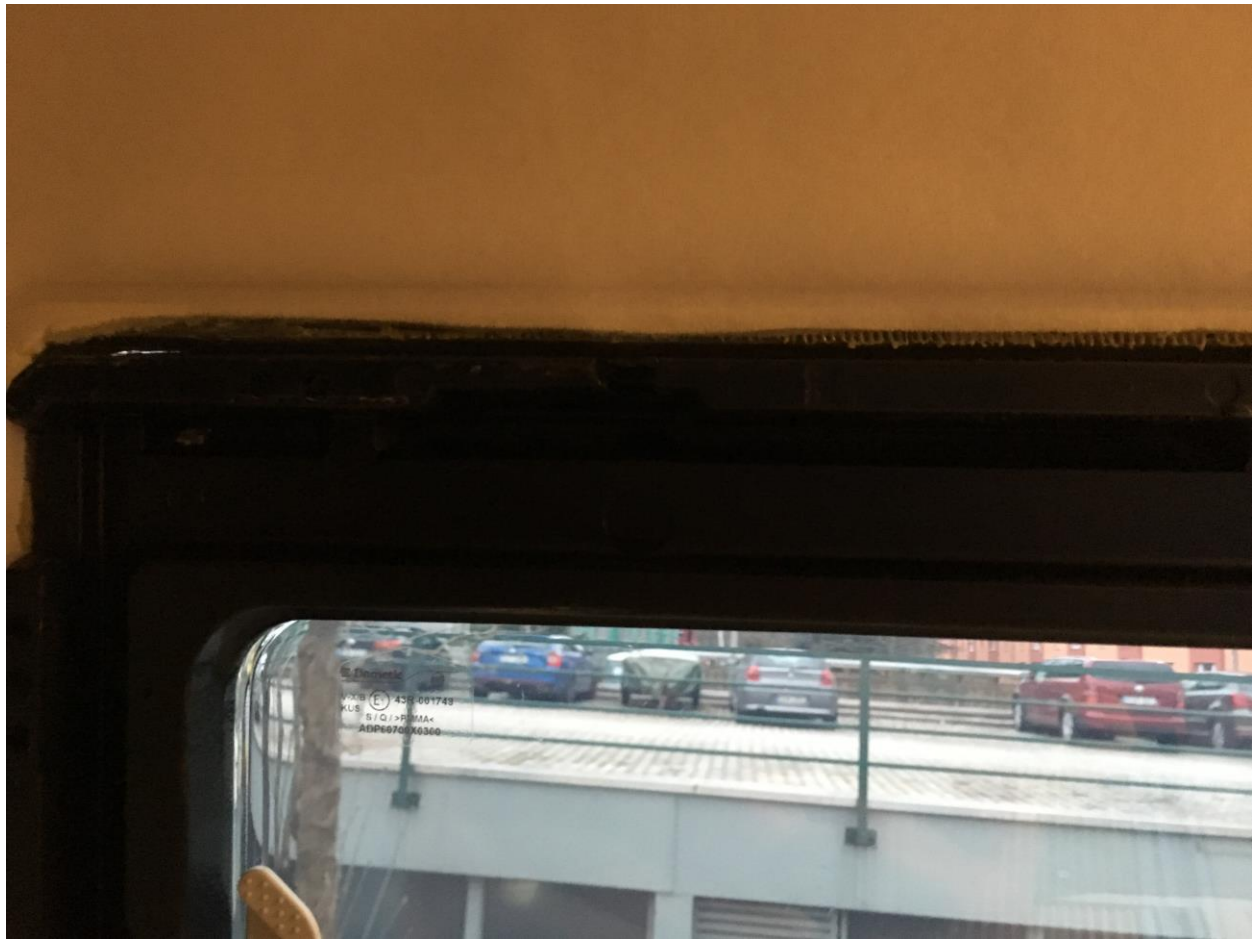
Nahaufnahme – man sieht von innen nach außen, wenn man die Kunststoffverkleidung abnimmt (nach telefonischer Rücksprache mit Plus-Caravanning-Service am 20.3.2017)

Da im Winter der Niederschlag nur als Schnee runter kam, ist dies nicht weiter aufgefallen – erst jetzt nach den letzten 2 Regen Wochen gab es 2 Wassereinträge. Beim ersten Mal war die Annahme, dass es das Wasser durch den kräftigen Wind durch die Fensterdichtung gedrückt hat. Erst nach dem 2. Großen Regen war klar, dass es das nicht sein kann, da ich extra das Auto umgeparkt habe. Durch die Neigung nach rechts floss nun noch mehr Wasser über das Dach nach rechts ab – genau in Richtung Seitenfenster.

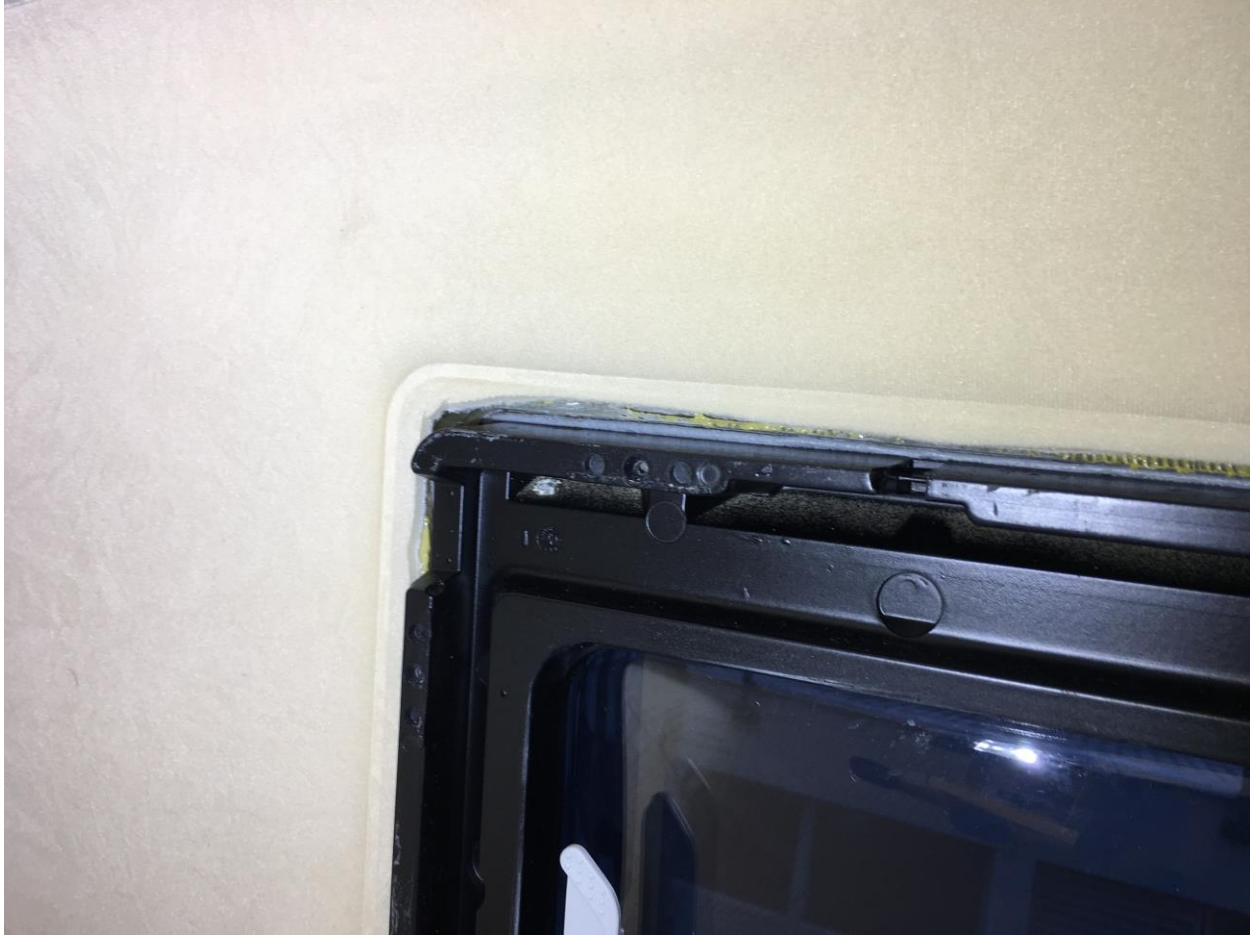
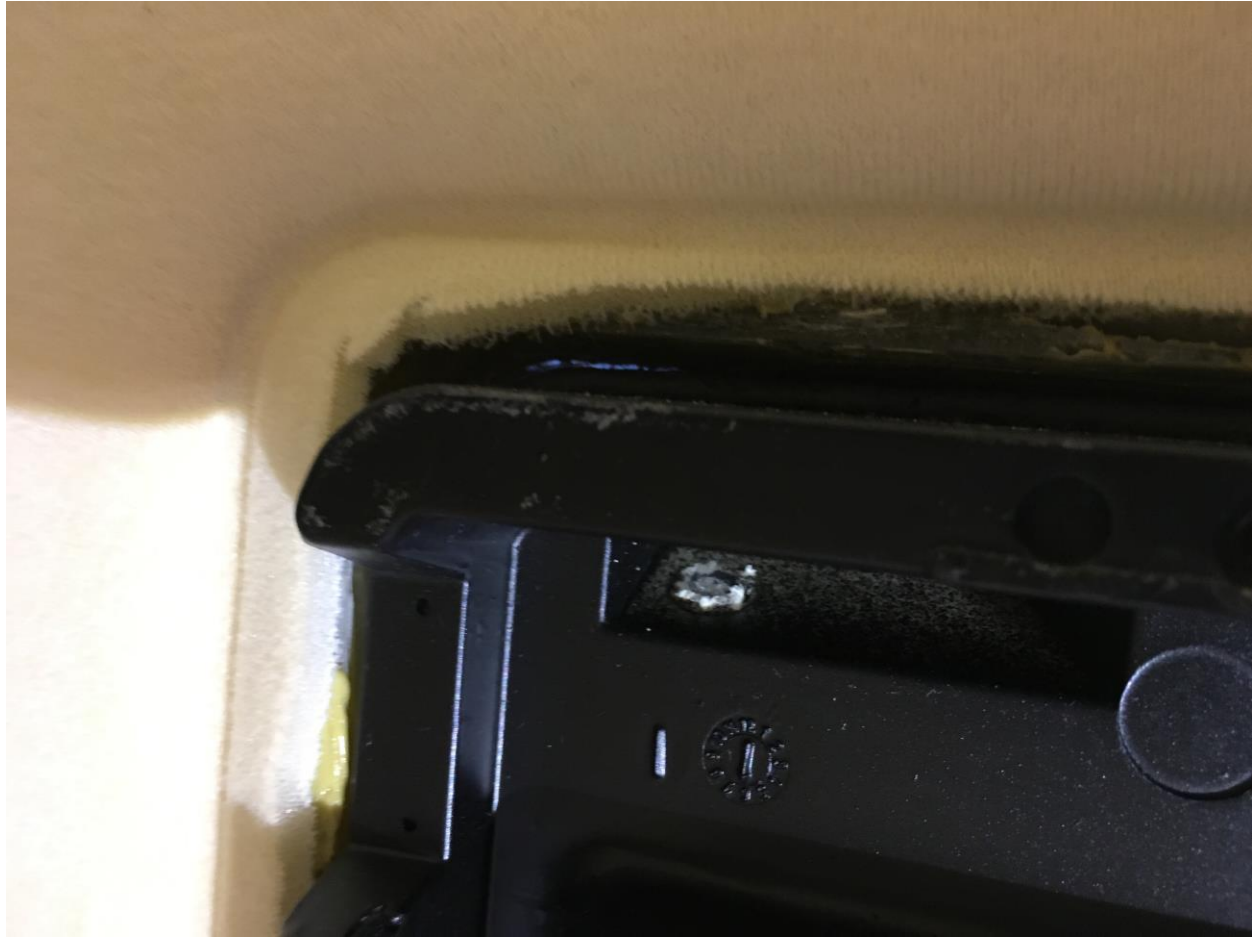
Offensichtlich besteht der Mangel schon länger, da es unmittelbar an den Stellen, an denen keine Luft zirkulieren konnte schwarze Stellen zu sehen sind. Ich nehme an, es sind Stockflecken.

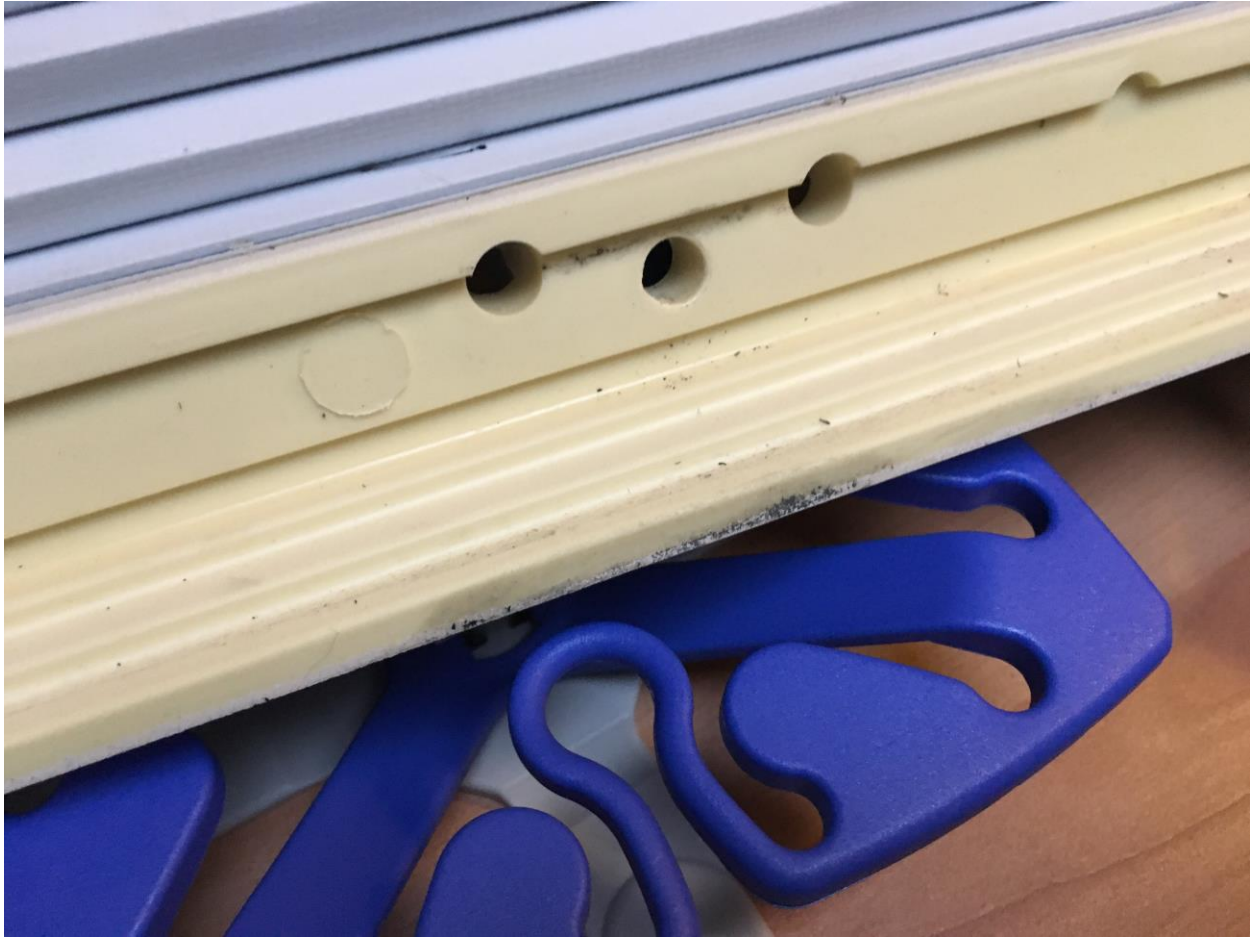
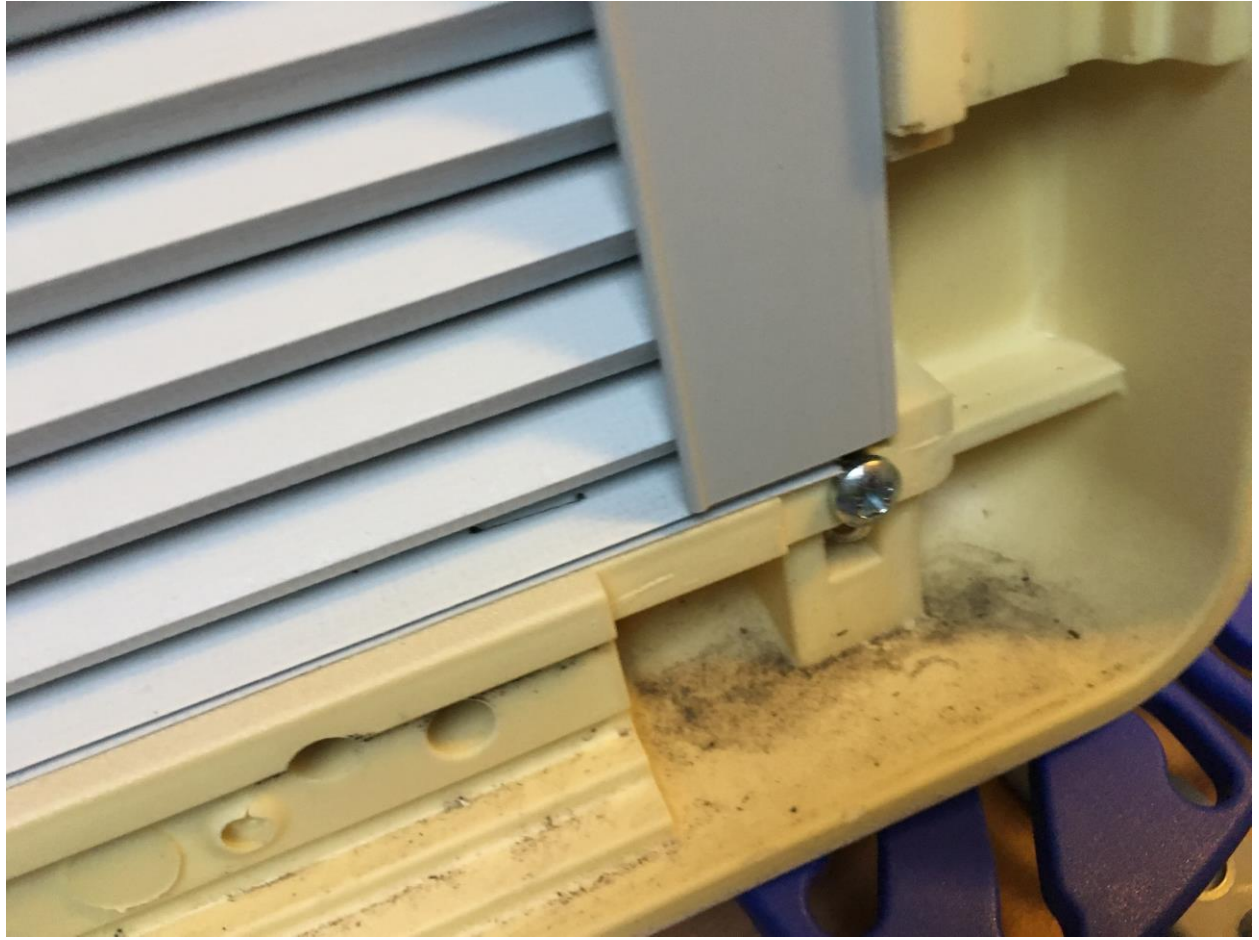
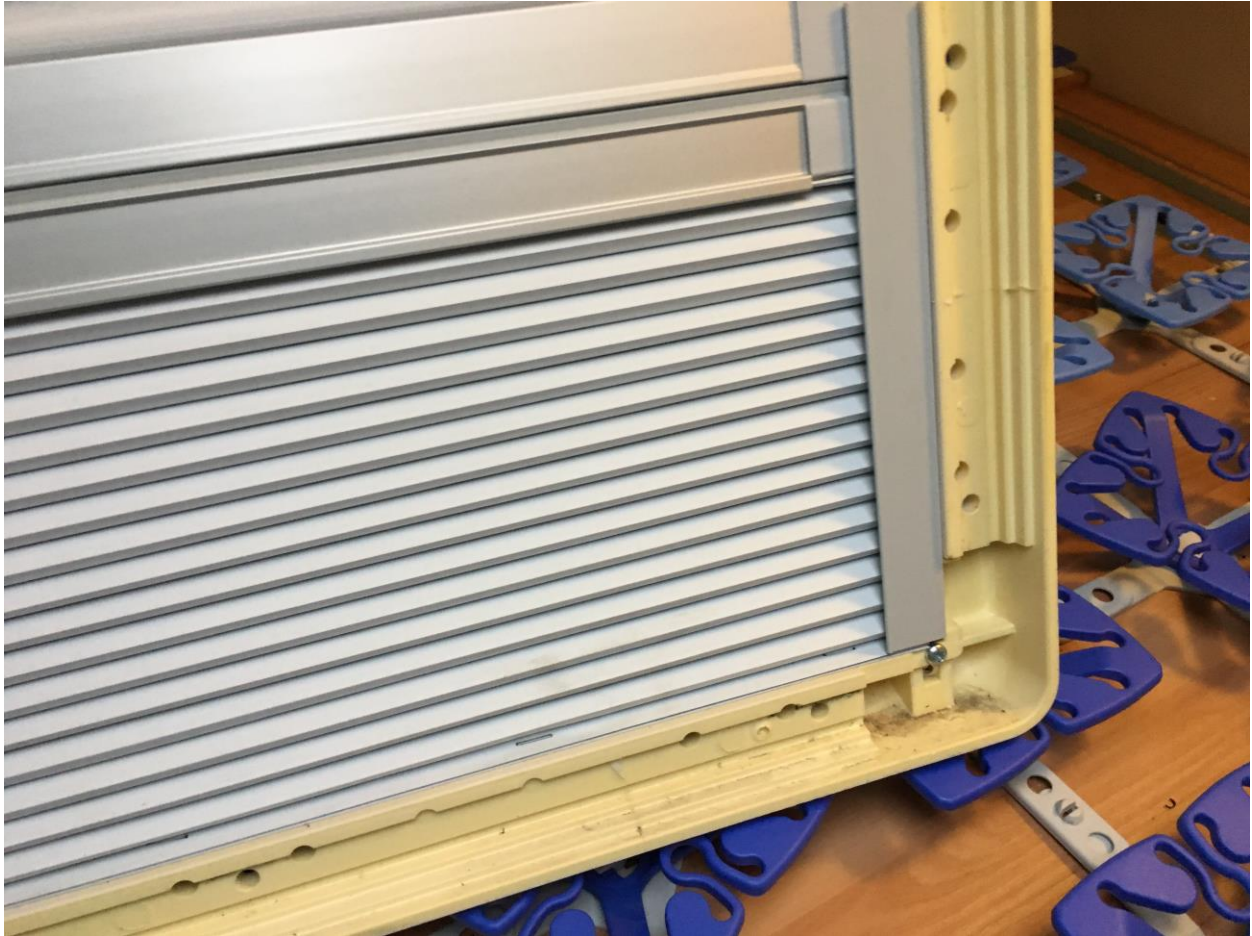
Im Eck, wo oberhalb das Leck ist stand das Wasser – auch hier sind die größten Verschmutzungen zu finden – auch hier die Annahme – innerhalb von 2 Wochen kann sich dieser Dreck nicht ansammeln – zudem das Auto neu gekauft wurde und die oberen Fenster geschlossen waren.
